접수일시: 2019. 10. 16 (10:56) 석면해체·제거 사업장의 석면비산 측정 결과보고서

<p>석현도룡지역 주택조합 신축공사내 철거공사</p>	<p>측정일자 : 2019. 10. 10</p>

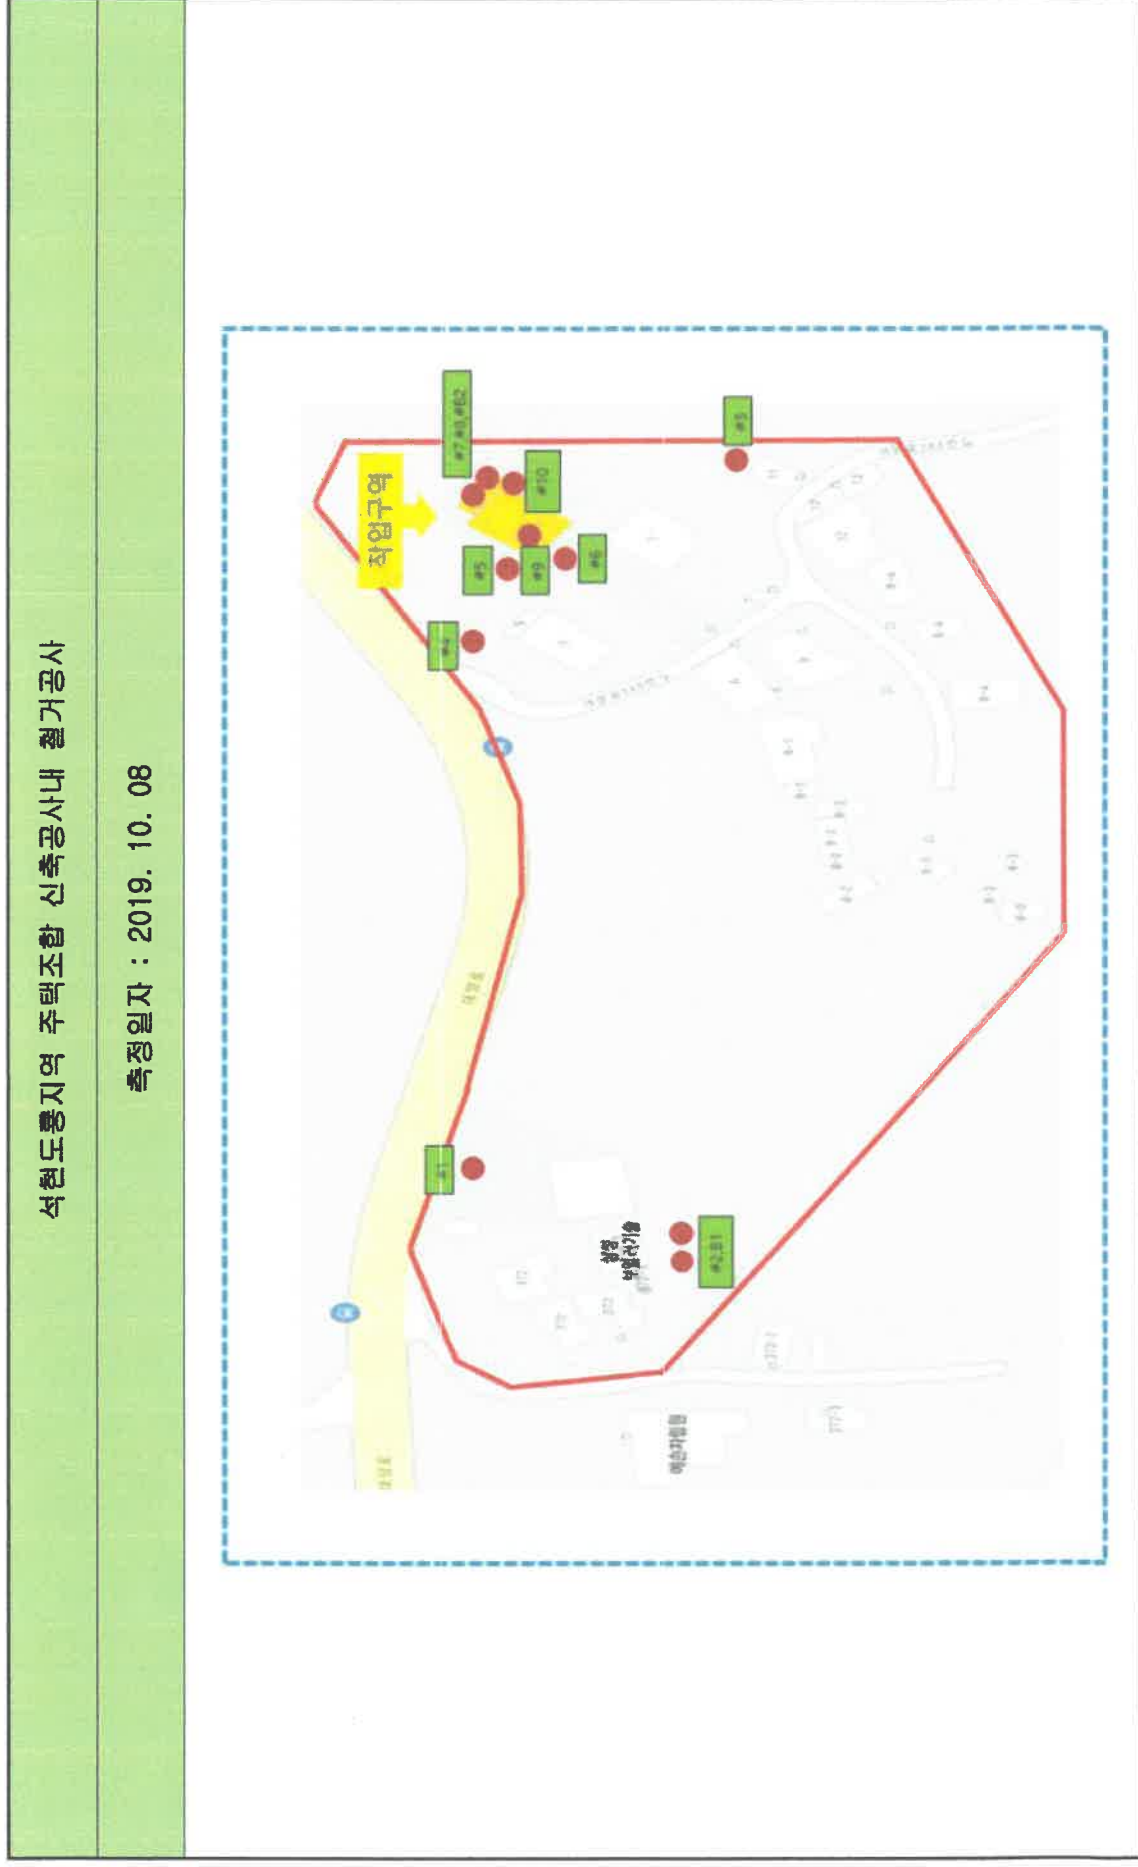
[붙임2] 석면비산 측정지점 위치(도식도)

no	측정항목	시료 번호	측정지점	측정결과 (기준:0.01f/cc)	검출 석면
1	비산석면	#1	부지경계선1	0.001	미만
		#2	부지경계선2	0.001	미만
		#3	부지경계선3	0.001	미만
		#4	부지경계선4	0.001	미만
		#5	작업장주변	0.003	미만
		#6	위생설비 입구	0.003	미만
		#7	음압기 공기배출구	0.003	미만
		#8	음압기 공기배출구	0.002	미만
		#9	음압기 공기배출구	0.002	미만
		#10	음압기 공기배출구	0.003	미만
		#B1		0.000	
		#B2		0.000

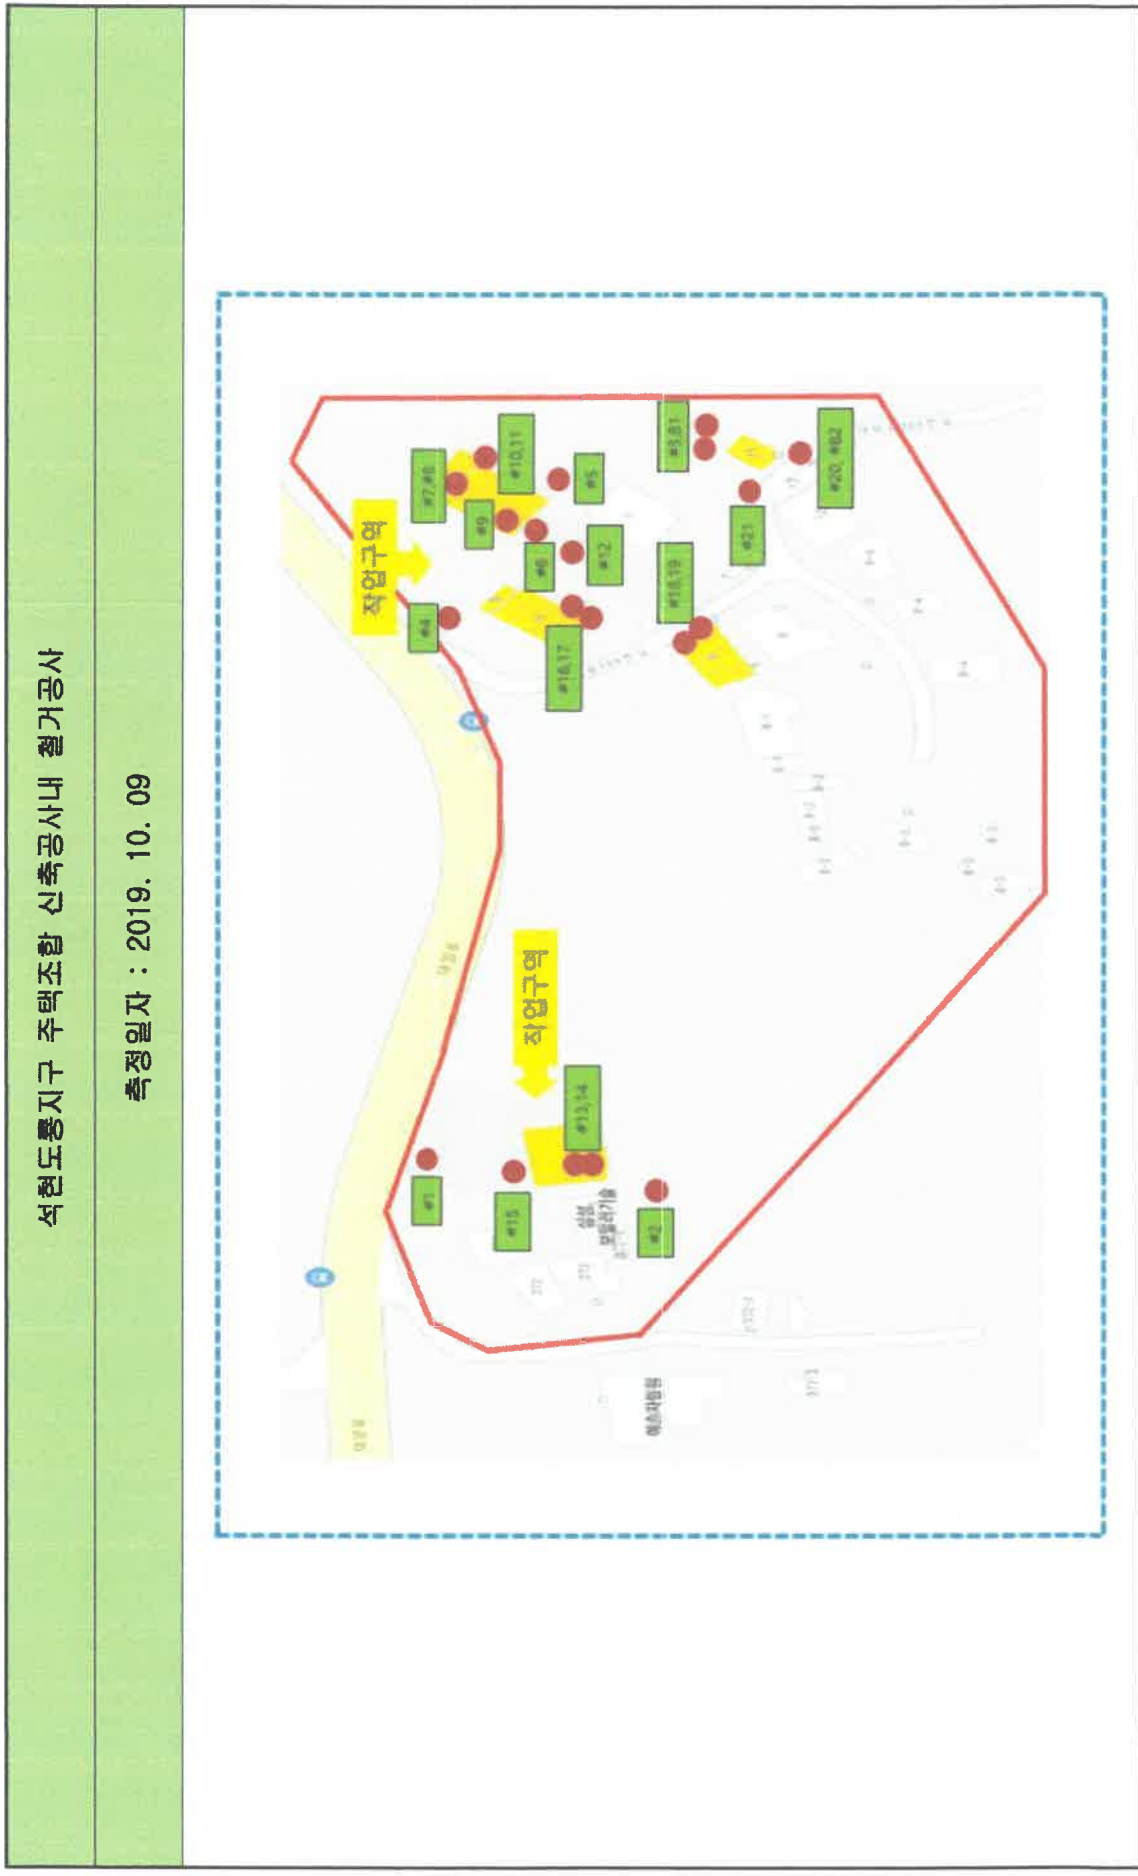
[붙임2] 석면비산 측정지점 위치(도식도)

no	측정항목	시료 번호	측정지점	측정결과 (기준:0.01f/cc)	검출 석면
1	비산석면	#1	부지경계선1	0.001	미만
		#2	부지경계선2	0.001	미만
		#3	부지경계선3	0.002	미만
		#4	부지경계선4	0.001	미만
		#5	작업장주변	0.003	미만
		#6	위생설비 입구	0.003	미만
		#7	음압기 공기배출구	0.003	미만
		#8	음압기 공기배출구	0.002	미만
		#9	음압기 공기배출구	0.003	미만
		#10	음압기 공기배출구	0.003	미만
		#11	폐기물 반출구	0.002	미만
		#12	폐기물 반출구	0.003	미만
		#13	작업장 주변	0.003	미만
		#14	폐기물 반출구	0.003	미만
		#15	위생설비입구	0.002	미만
		#16	작업장 주변	0.002	미만
		#17	폐기물 반출구	0.004	미만
		#18	작업장 주변	0.003	미만
		#19	폐기물 반출구	0.003	미만
		#20	작업장 주변	0.003	미만
		#21	폐기물 반출구	0.004	미만
		#B1		0.000	
		#B2		0.000

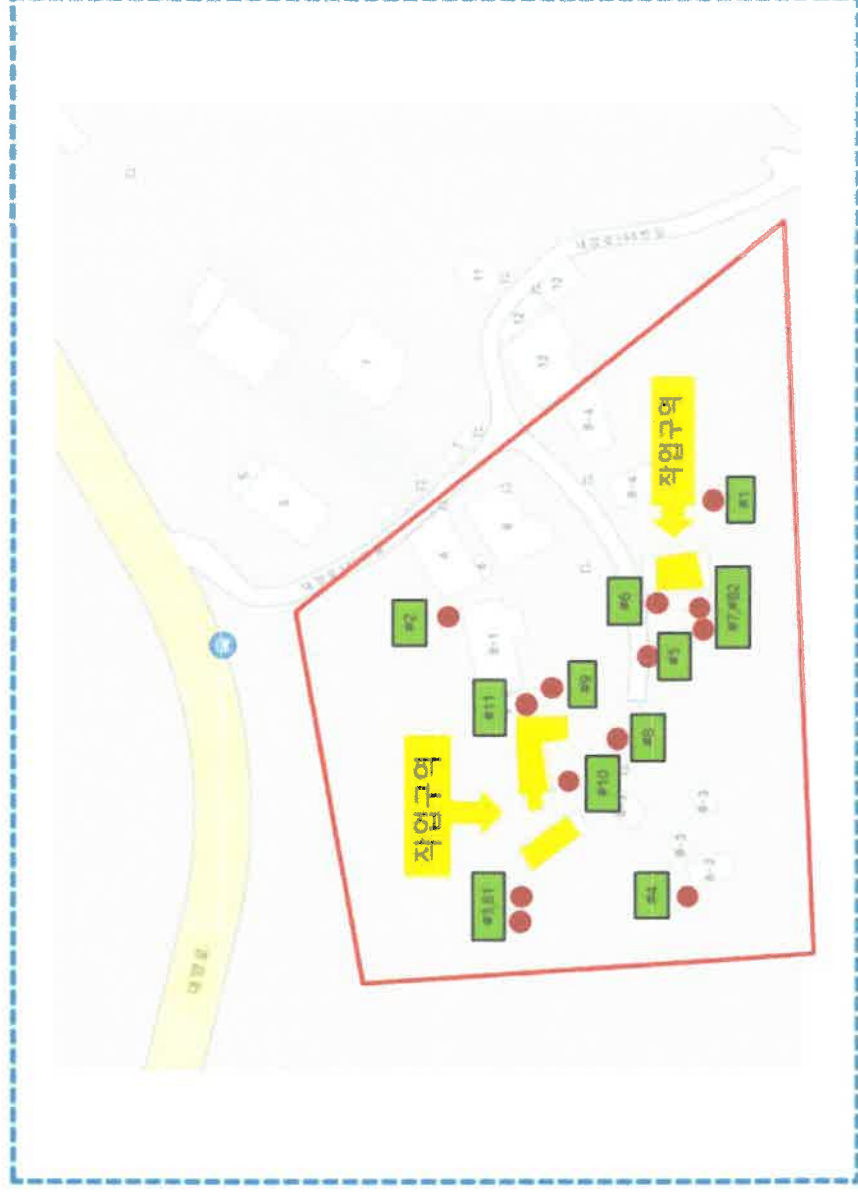
[붙임2] 석면비산 정지점 위치(도식도)

no	측정항목	시료 번호	측정지점	측정결과 (기준:0.01f/cc)	검출 석면
1	비산석면	#1	부지경계선1	0.002	미만
		#2	부지경계선2	0.002	미만
		#3	부지경계선3	0.002	미만
		#4	부지경계선4	0.001	미만
		#5	작업장주변	0.002	미만
		#6	위생설비 입구	0.003	미만
		#7	폐기물 반출구	0.003	미만
		#8	작업장주변	0.002	미만
		#9	위생설비 입구	0.002	미만
		#10	폐기물 반출구	0.003	미만
		#11	음압기 공기배출구	0.002	미만
		#B1		0.000	
		#B2		0.000

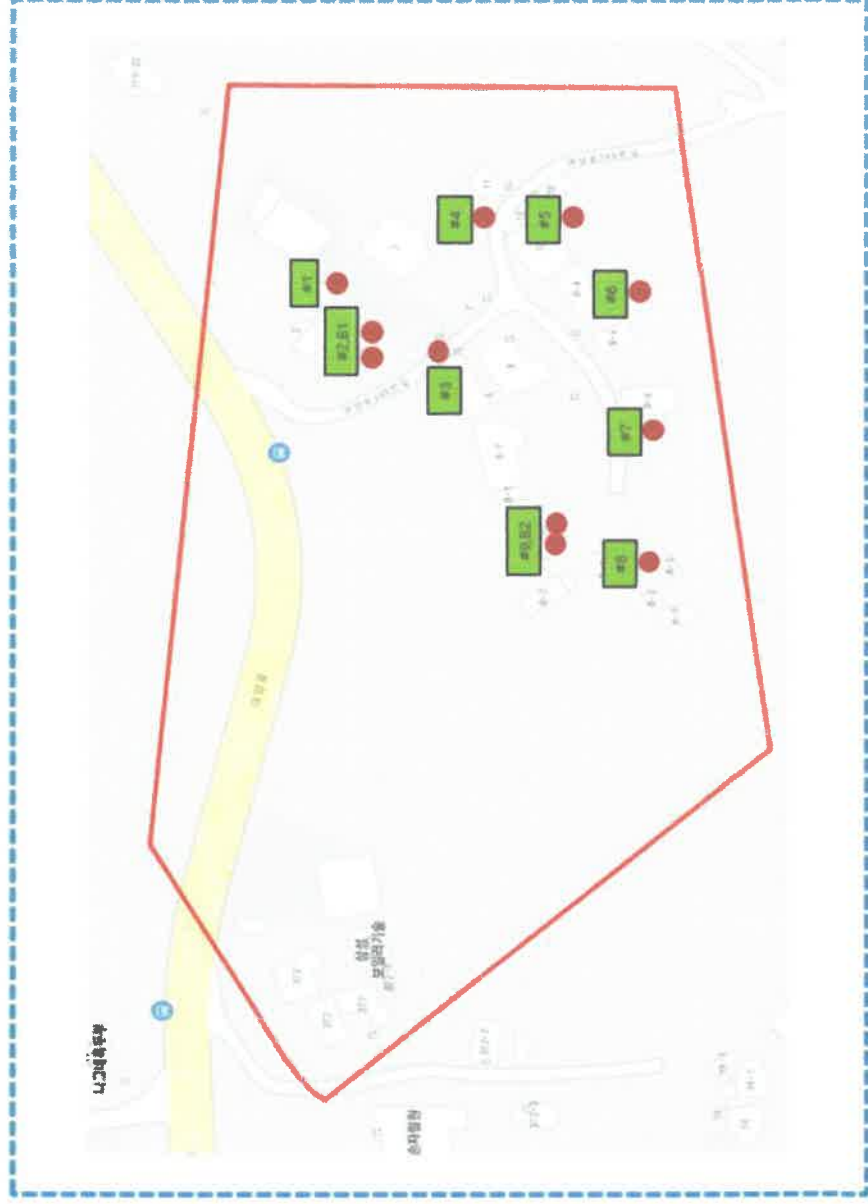
[붙임2] 석면비산 정지점 위치(도식도)

no	측정항목	시료 번호	측정지점	측정결과 (기준:0.01f/cc)	검출 석면
1	비산석면	#1	폐기물 보관지점	0.002	미만
		#2	폐기물 보관지점	0.001	미만
		#3	폐기물 보관지점	0.002	미만
		#4	폐기물 보관지점	0.001	미만
		#5	폐기물 보관지점	0.002	미만
		#6	폐기물 보관지점	0.001	미만
		#7	폐기물 보관지점	0.001	미만
		#8	폐기물 보관지점	0.001	미만
		#9	폐기물 보관지점	0.001	미만
		#B1		0.000	
		#B2		0.000
