석면해체·제거 사업장의 석면비산 측정 결과보고서

석면비산측정결과보고서

[산정공단로 63 부지 공장 일부 철거공사]

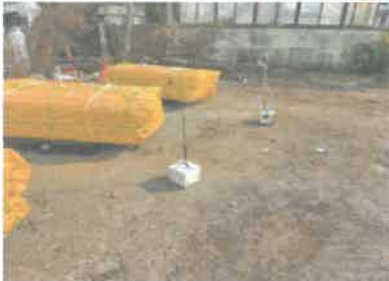
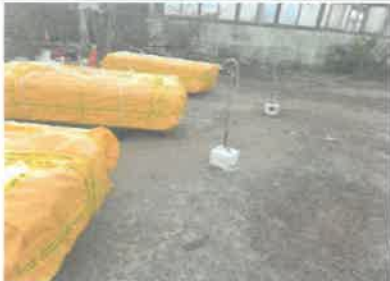
구분	비산측정 시작 사진		비산측정 종료 사진	사진설명
#13,#14 폐기물 보관지점4

폐기물을 보관중인 해당지점 주변 1m이내 지점, 높이 1.2-1.5m
	측정시작시간	12:55	측정종료시간 :	14:00
-	-		-	
	측정시작시간	-	측정종료시간 :	-
-	-		-	
	측정시작시간	-	측정종료시간 :	-
-	-		-	
	측정시작시간	-	측정종료시간 :	-
-	-		-	
	측정시작시간	-	측정종료시간 :	-

폐기물을
보관중인
해당지점 주변
1m이내 지점,
높이 1.2-1.5m

작업일
(2024.12.13)
